Om projektet

Denna projektrapport kommer utgöra ett stöd för Piteå kommun i deras arbete att analysera resultatet från inventeringen och i planeringen som följer för kommande åtgärdsprojekt. Vi som utfört inventeringarna och är författare till denna rapport är Elin Strid och Klara Brännström.

Inventering av enskilda avlopp sommaren 2016

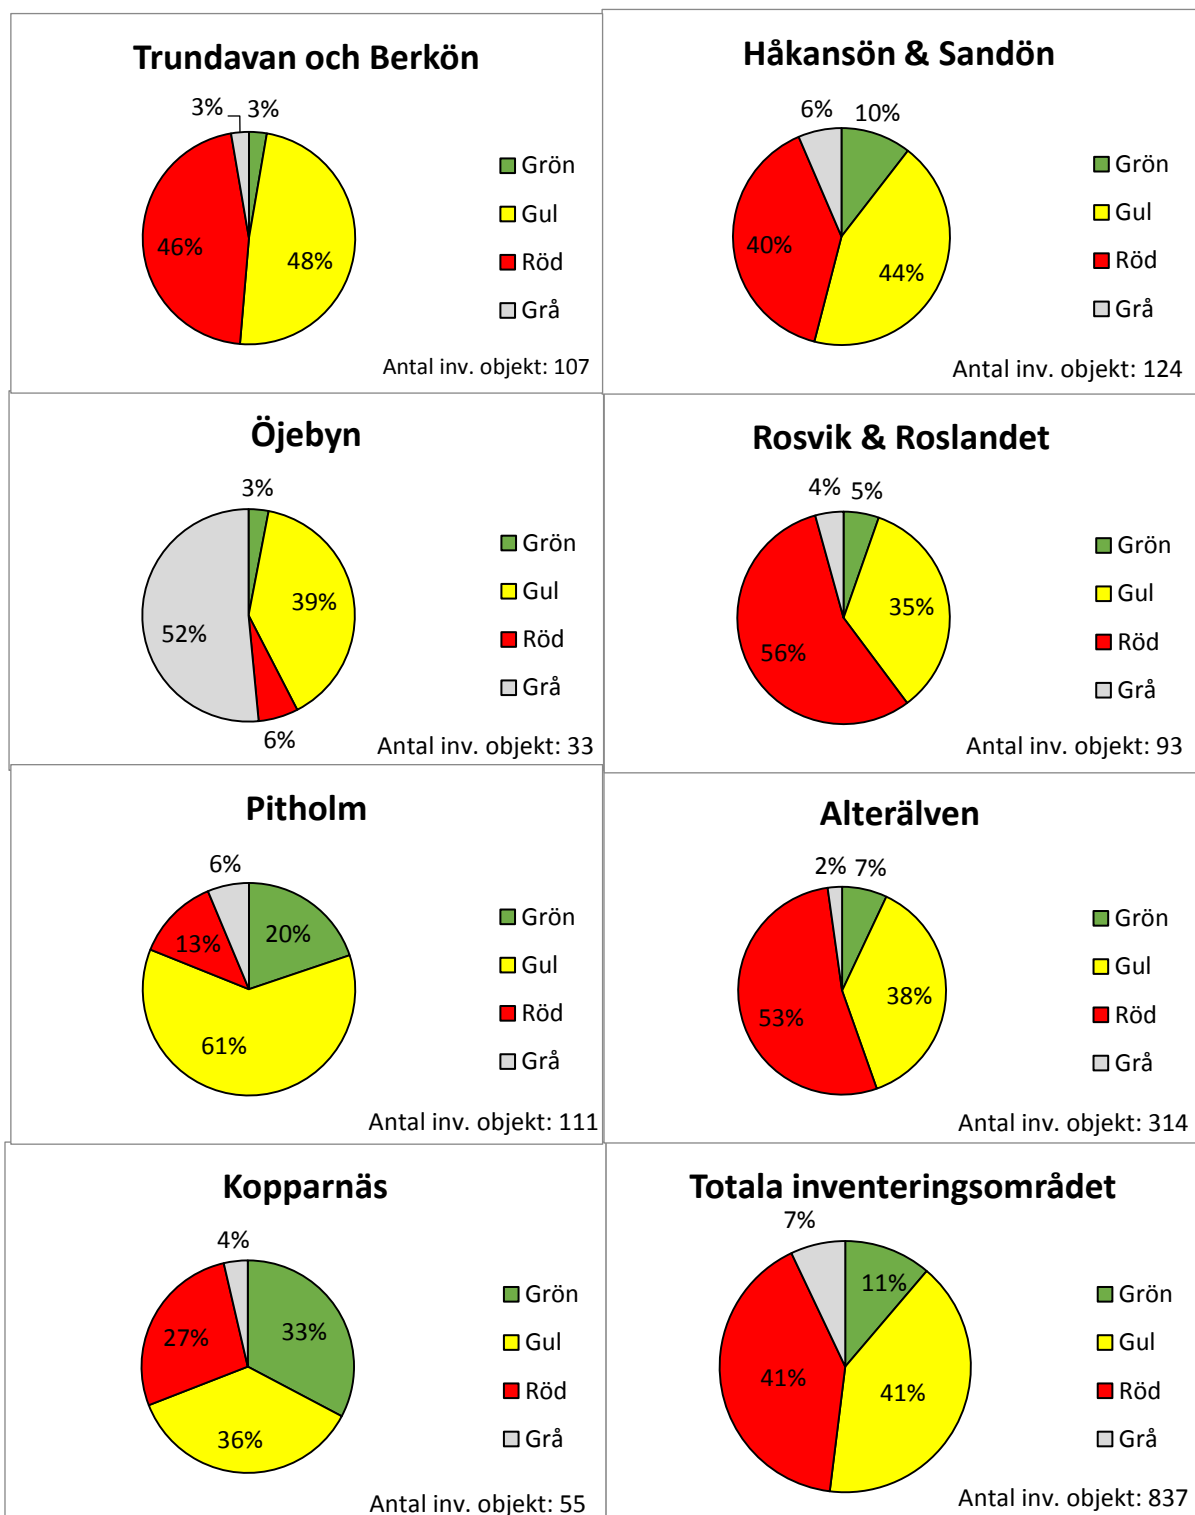
Figur 1. Det totala antalet inventerade fastigheter inom de berörda områdena samt procentsatsen över de inventerade områdena per färgklassificering.

Figur 1 anger den andel av områdena som har fått röd-, gul-, grön- och grå klassificering. De områden som har störst andel rödklassificerade fastigheter är Alterälven samt Rosvik och Roslandet. I Öjebyn är hälften av fastigheterna gråklassificerade vilket beror på att dessa har kommunalt vatten och avlopp. Av totalt 837 fastigheter är det 41 % röd- respektive gul klassificerade. I Pitholm är störst antal fastigheter gulklassificerade, 68 st. (62 % av totala antalet). Det beror på att det finns många fritidsboenden som har stenkista för BDT-vatten i området, se figur 1 och 2.

Enligt figur 1 är det Alterälven samt Rosvik och Roslandet som har flest rödklassificerade fastigheter med över 50 %. I Alterälven är det 167 st. och i Rosvik är det 52 st. se figur 2. Dessa områden består främst av permanenta bostäder vilket innebär en större belastning på miljön än vid fritidsboenden.

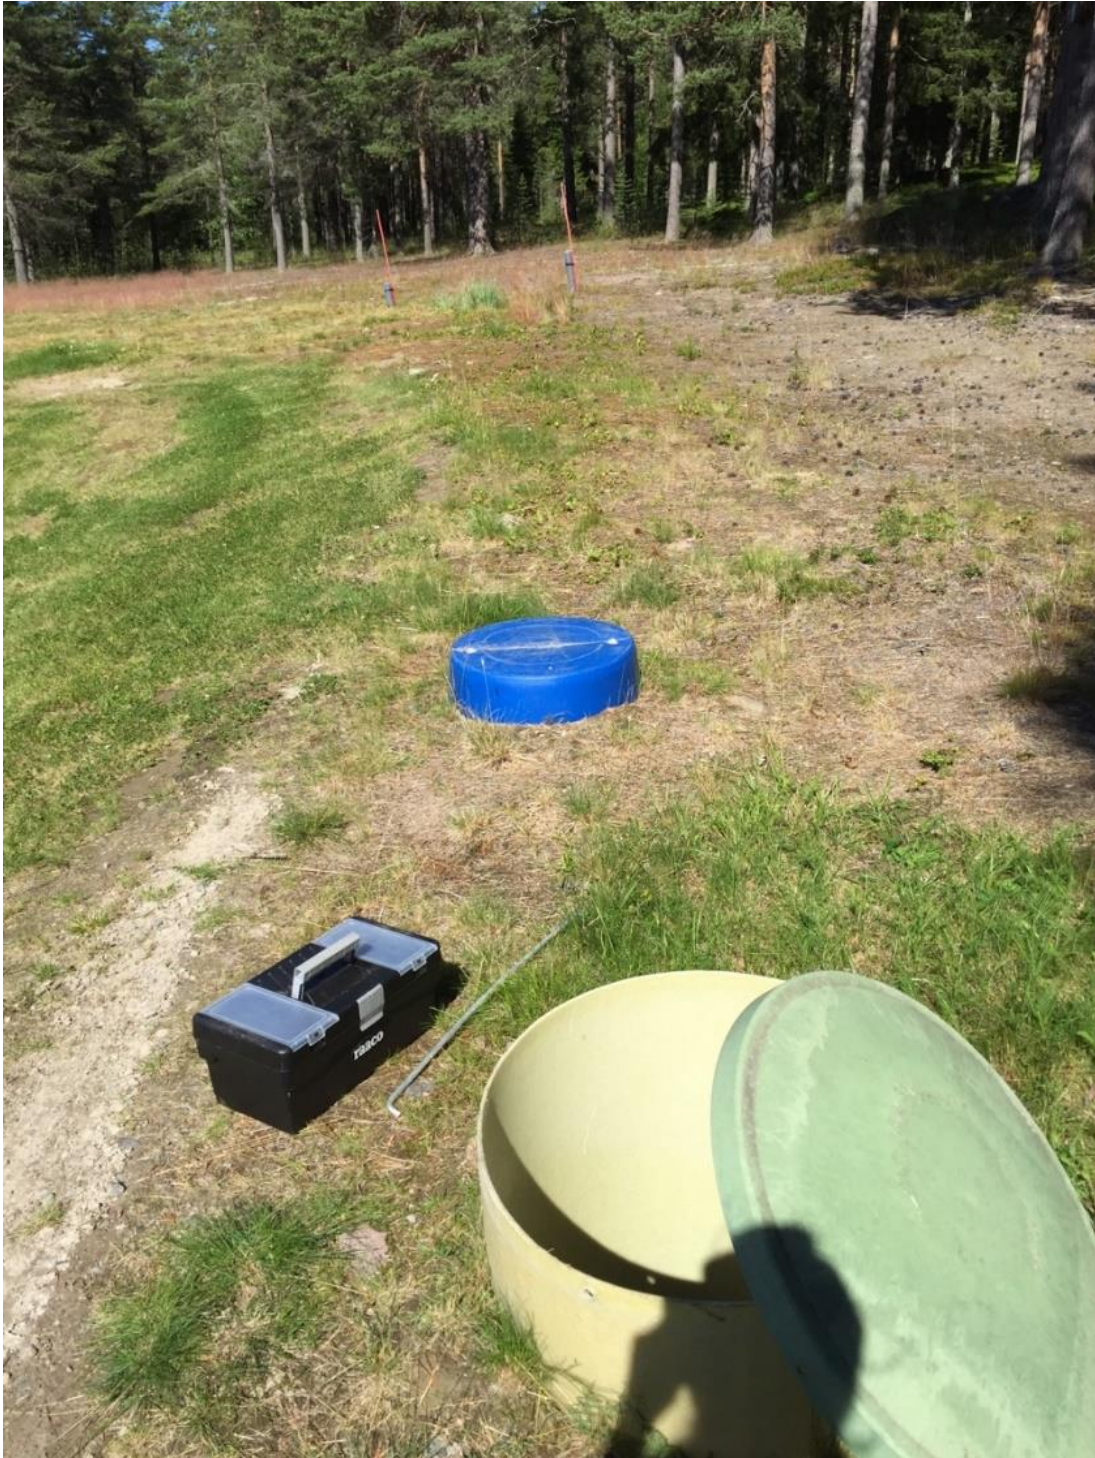
Figur 2. Denna anläggning grönklassificerades eftersom alla steg som fanns i tillståndet var med och såg bra ut.

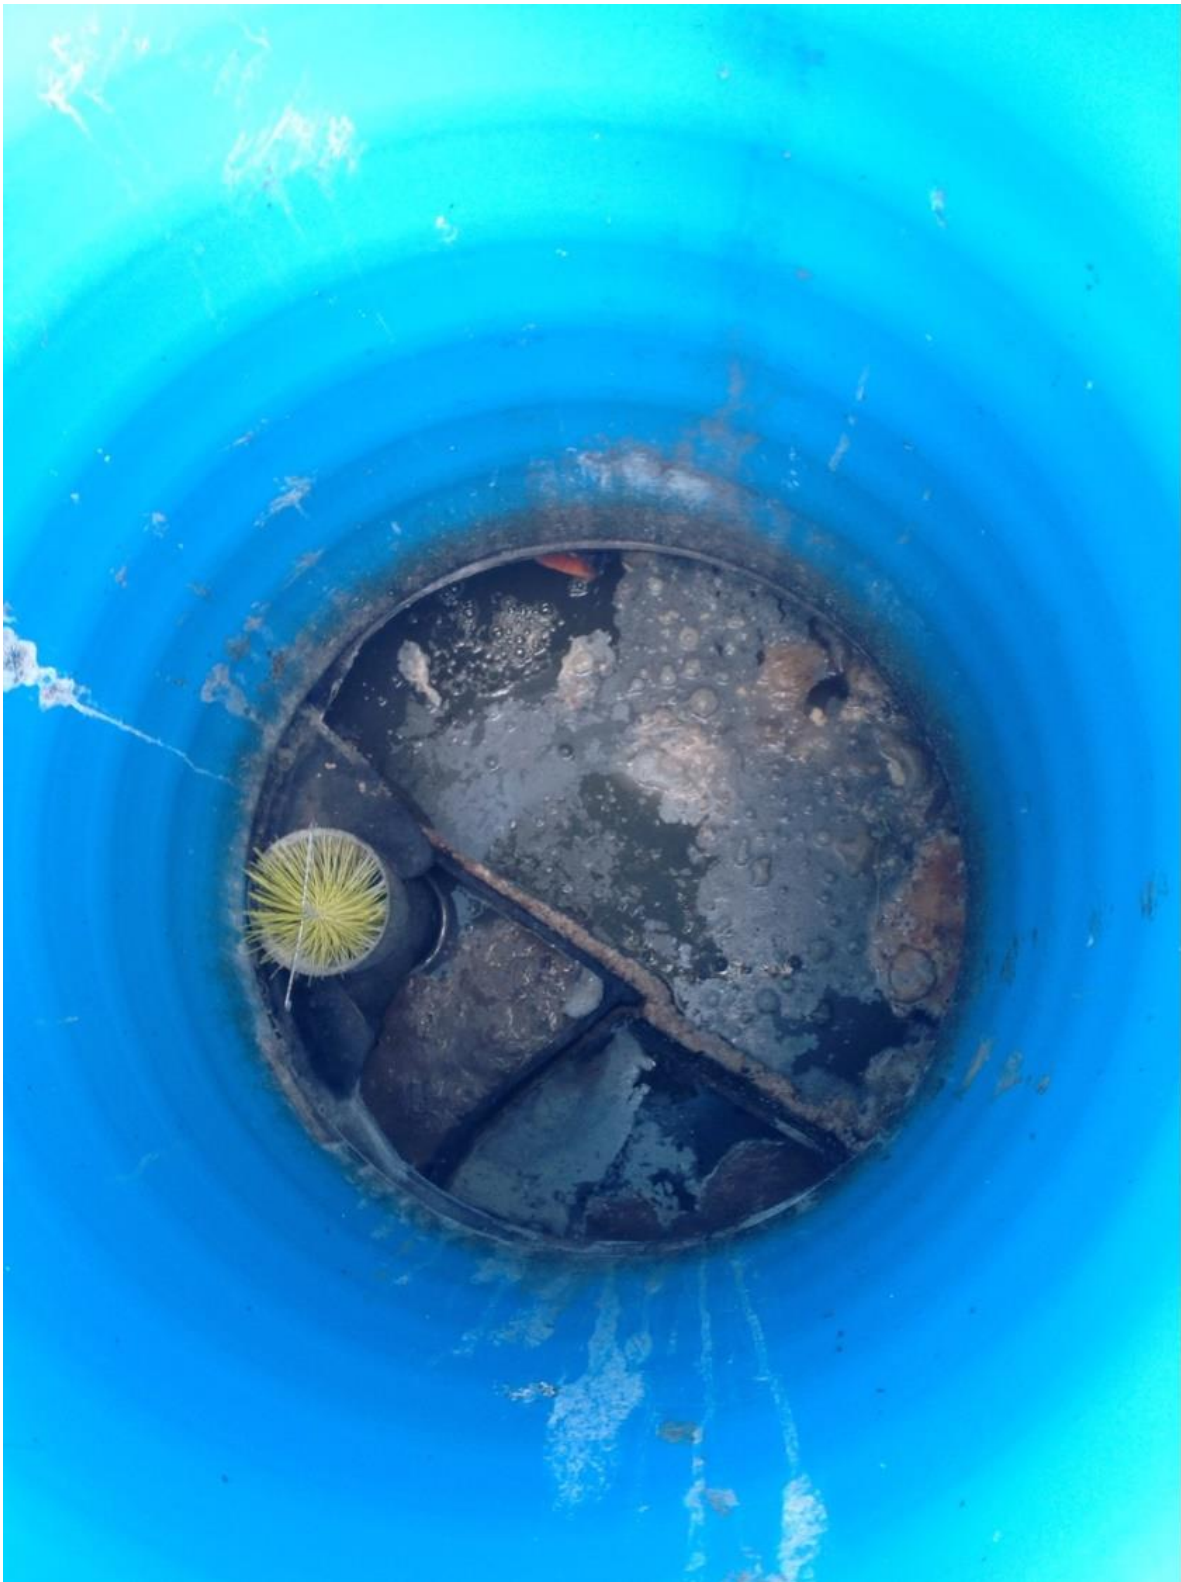
Figur 3. Är ett exempel på en gulklassificerad brunn dock med anmärkning på trolig spricka mellan första och andra skiljeväggen.

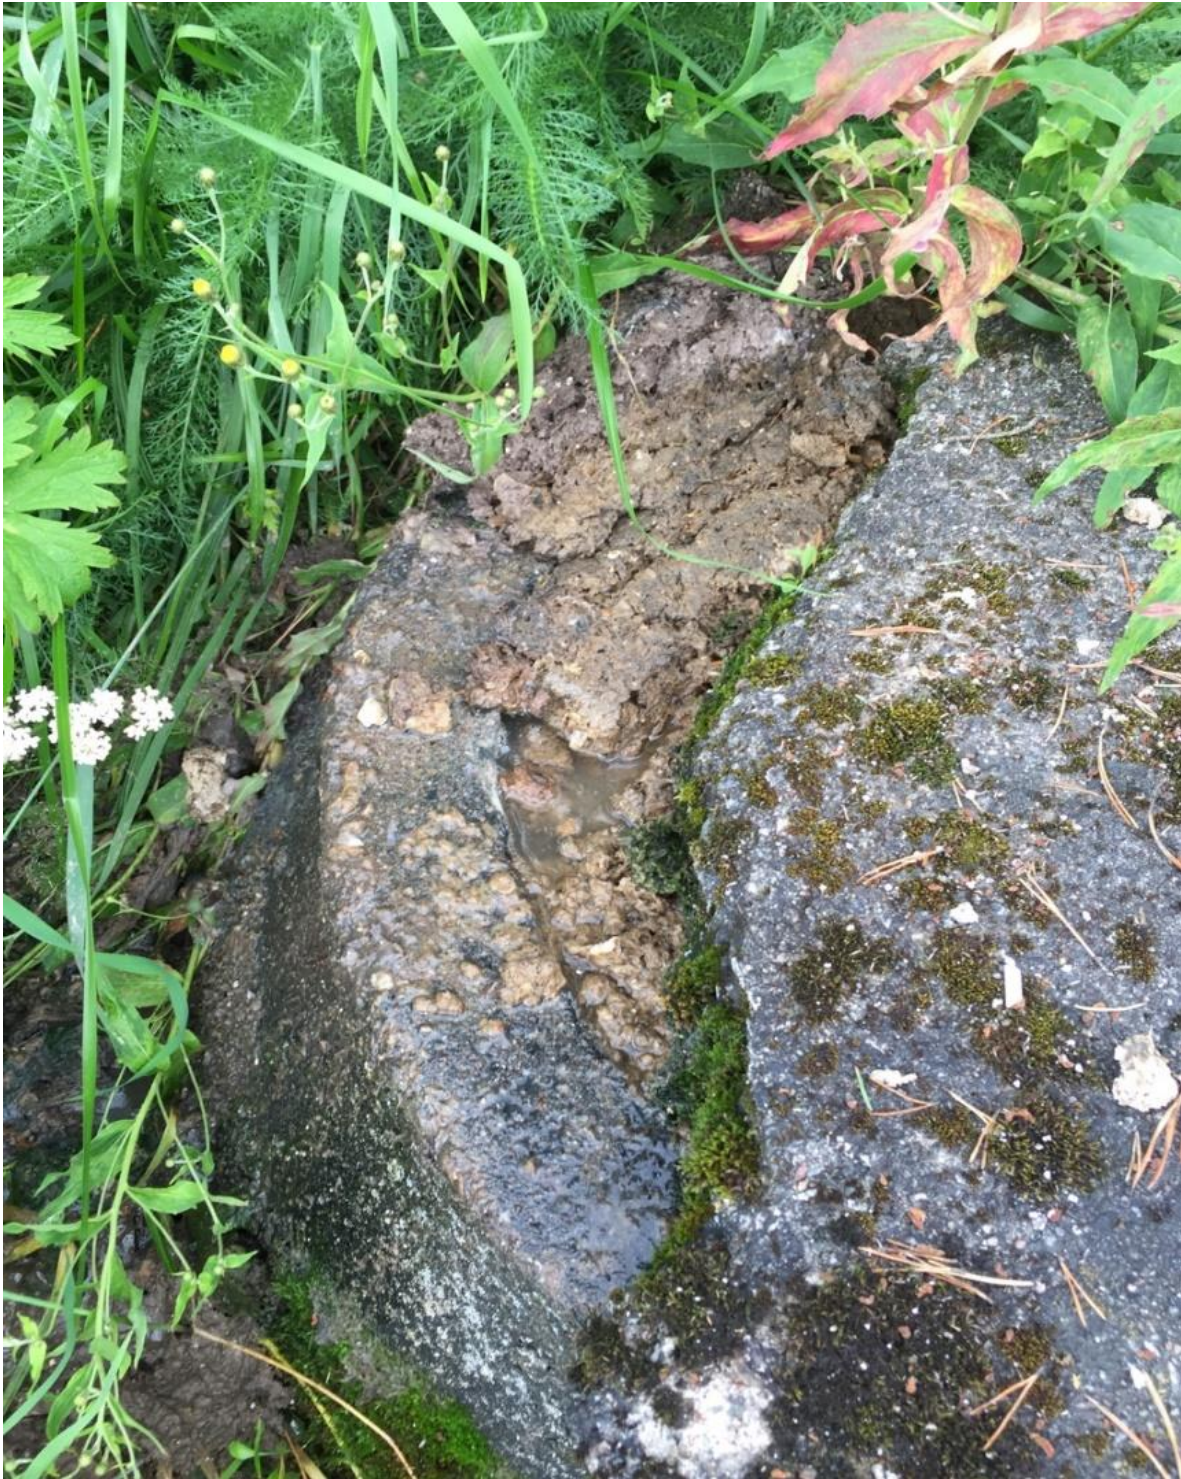
Figur 4. Är ett exempel på en rödklassificerad brunn. Brunnen är totalt överfull och är därmed ett bra exempel på de röd klassificerade som egentligen bör ha en egen färg för att det är en brist som är akut.

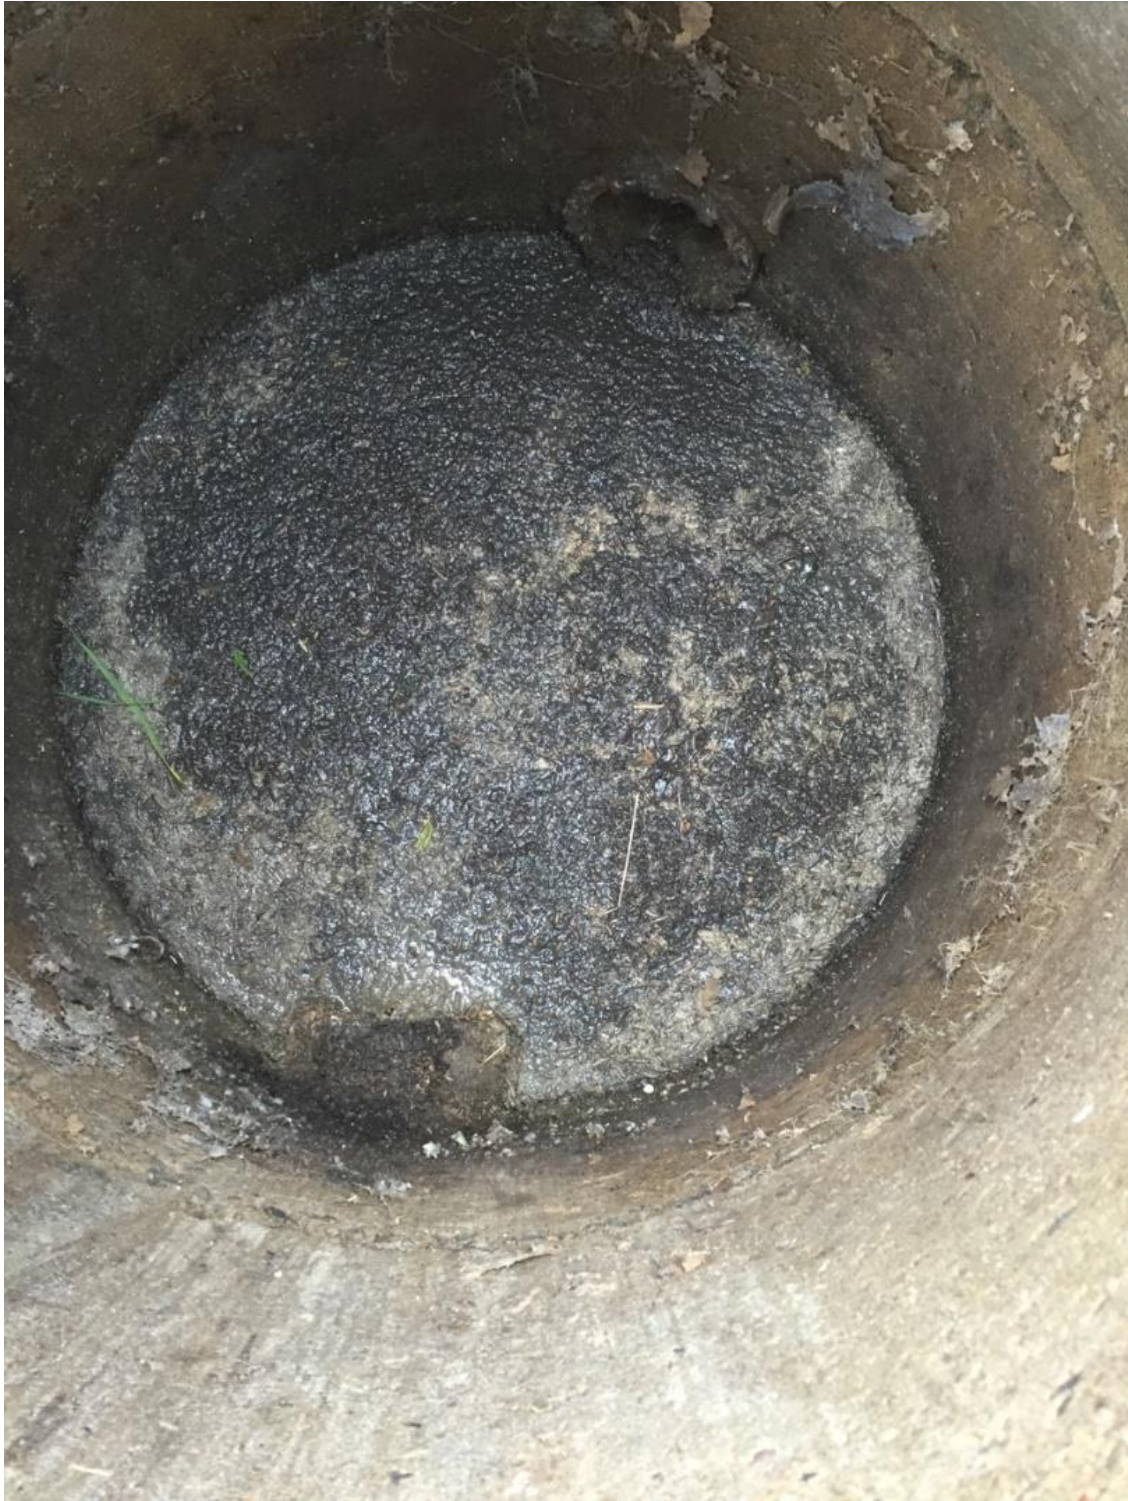
Figur 5. Är en enkammarbrunn utan t-rör som enligt ägare har infiltration som efterbehandling. Denna anläggning är också ett exempel på en rödklassificerad brunn, bl.a. för att det är krav på att ha trekammarbrunn när toalett är inkopplat.
